Der Geschirrhof

Der Geschirrhof liegt auf dem Südhang der Stiftsterrasse in Klosterneuburg. Im Norden bildet er gemeinsam mit dem ehemaligen Magdalenenkloster, dem heutigen Presshaus, den Abschluss des Jungherengartens, der den Kaiserlichen Prunkräumen des Stifts Klosterneuburg direkt vorgelagert ist. Im Osten grenzt er an die Stadtmauer und im Westen an eine schmale und steile Gasse, Schiefergarten genannt. Trotz der prominenten Lage direkt beim Stift findet der Geschirrhof kaum Beachtung, ist er doch nur durch einen schmalen Torbogen vom Schiefergarten und eine nachträglich errichtete Durchfahrt vom Jungherengarten erschlossen. Das Gebäude steht unter Denkmalschutz, außerdem befindet es sich in einer Schutzzone.

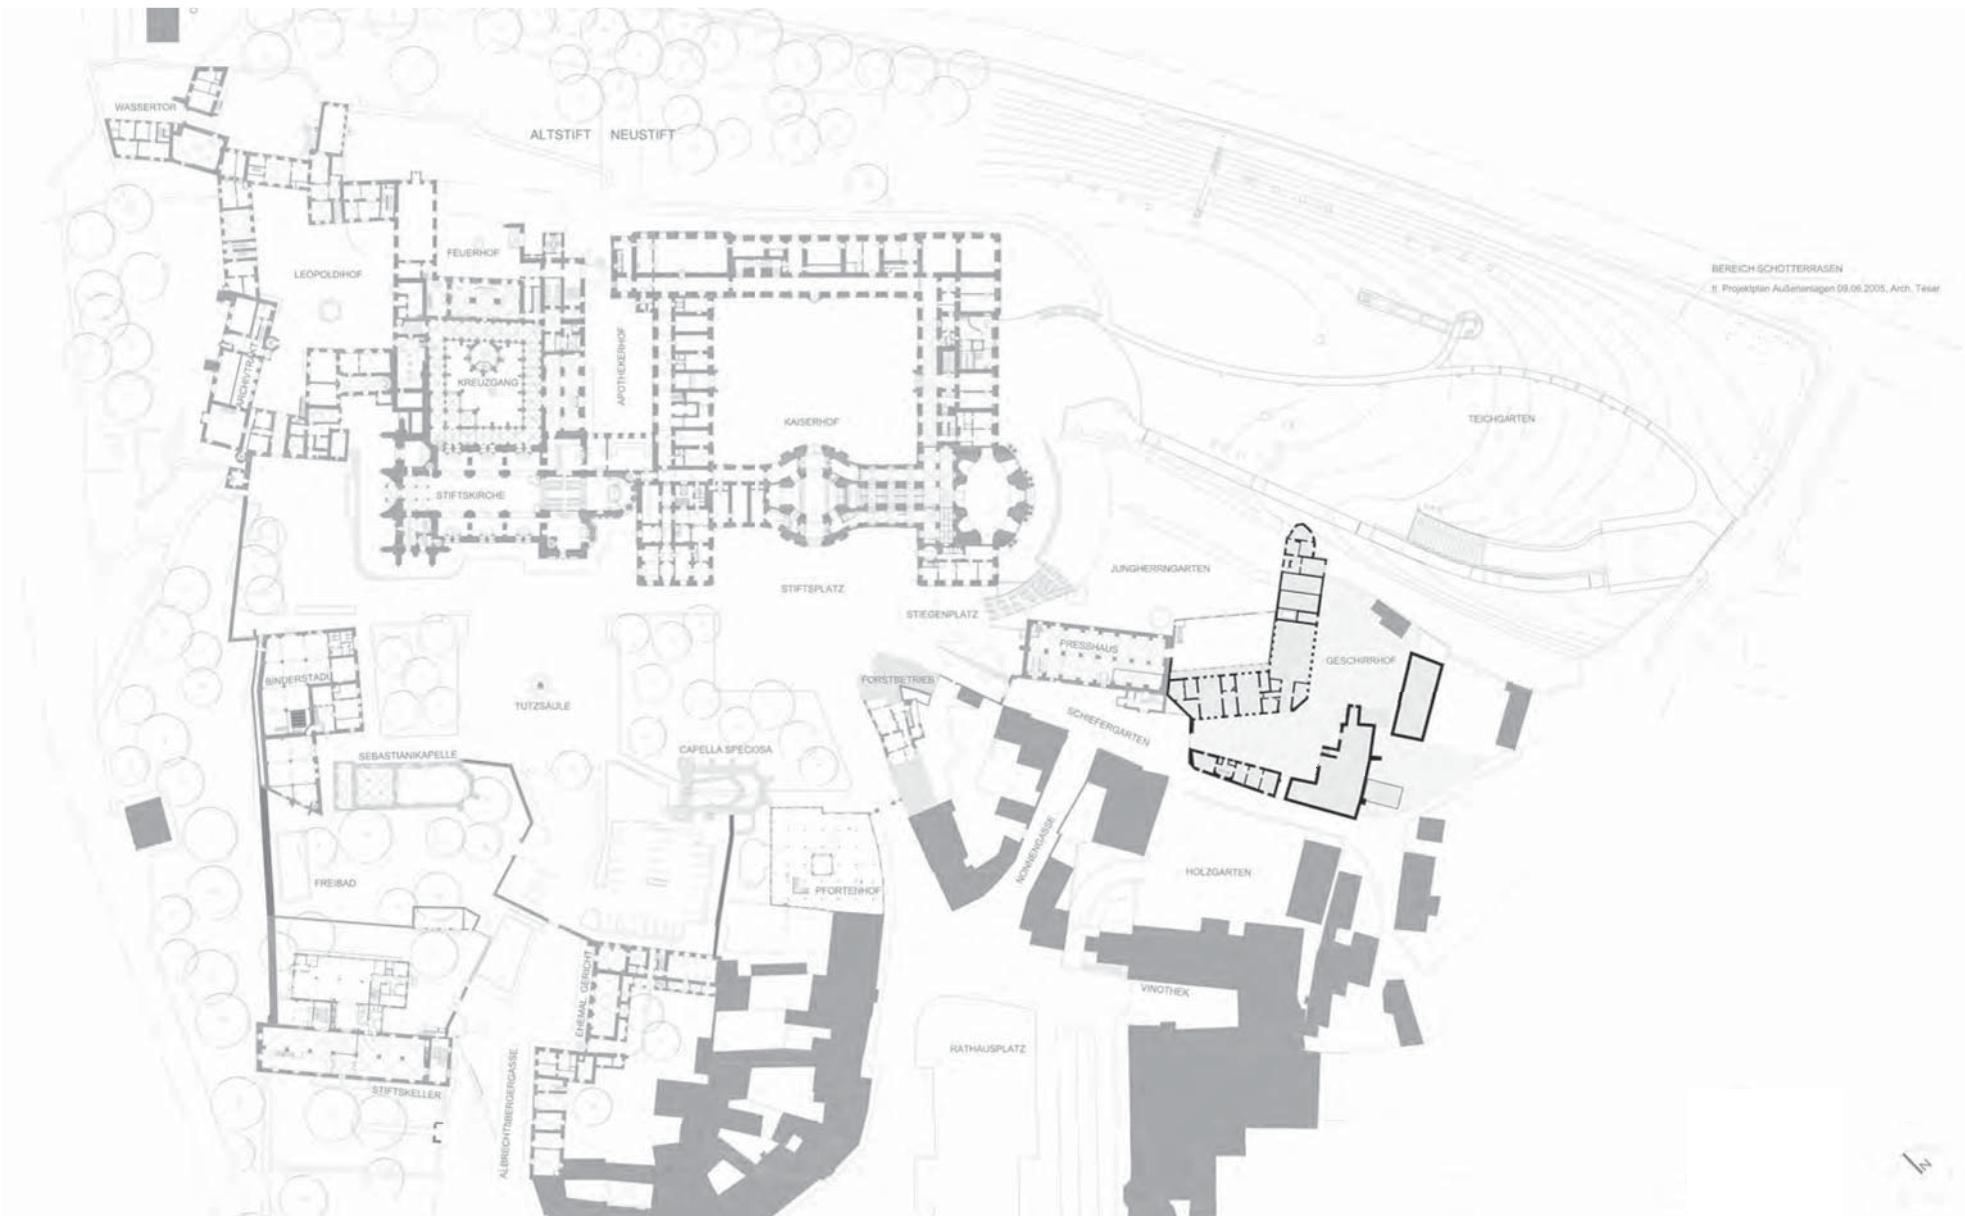
Lage des Geschirrhofs in der Gesamtanlage

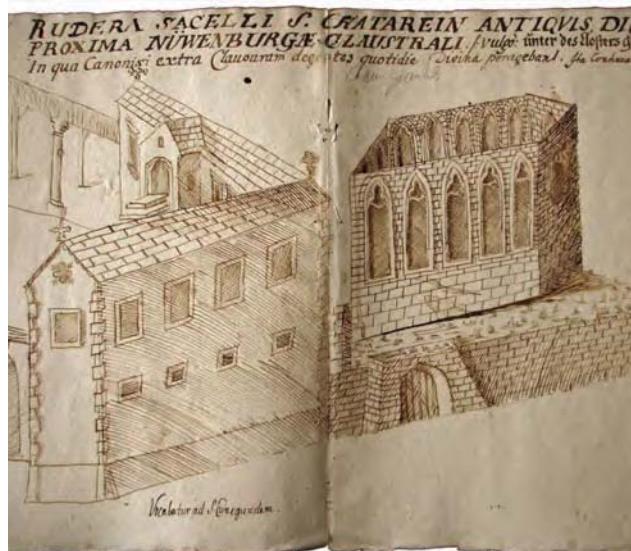
Abb.06: Ruine der Kunigundenkapelle und Teil des Geschirrhofs
Federzeichnung von Benedikt Prill um 1750

Vermutlich bei einem Brand 1764 verlor die Kunigundenkapelle ihr Dach.⁵ Jedenfalls wurde sie um 1750 von Benedikt Prill bereits ohne Dach dargestellt und als Ruine bezeichnet. Als im 18. Jahrhundert das Stift barockisiert und ausgebaut wurde, rückte die repräsentative Schauseite näher an den Geschirrhof heran. Somit ergab sich die heutige Situation, dass die nördlichen Gebäude des Geschirrhofes direkt den repräsentativsten Räumen des Stiftes zugewandt sind.

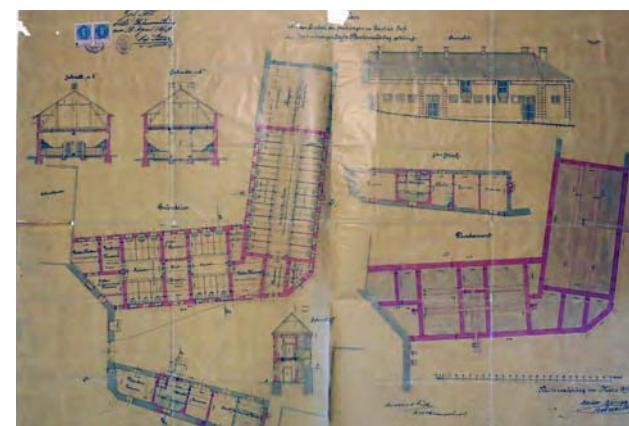
Abb.07b: Plan über den Umbau der Stallungen im Geschirrhof, 1893

Ein letzter großer Umbau fand in den 1890er Jahren durch den Baumeister Martin Schömer statt. Der Trakt an der Gasse wurde neu errichtet, um Wohnräume und Stallungen zu beherbergen. Außerdem wurden neue großzügige Ställe und ein Wagenschuppen an der Nordseite des Areals errichtet und dem Sattelturm ein Geschoss aufgesetzt sowie die Toreinfahrt erneuert.⁶ Im 20. Jahrhundert wurde an Stelle der offenen Wagenremisen eine geschlossene Garage errichtet.

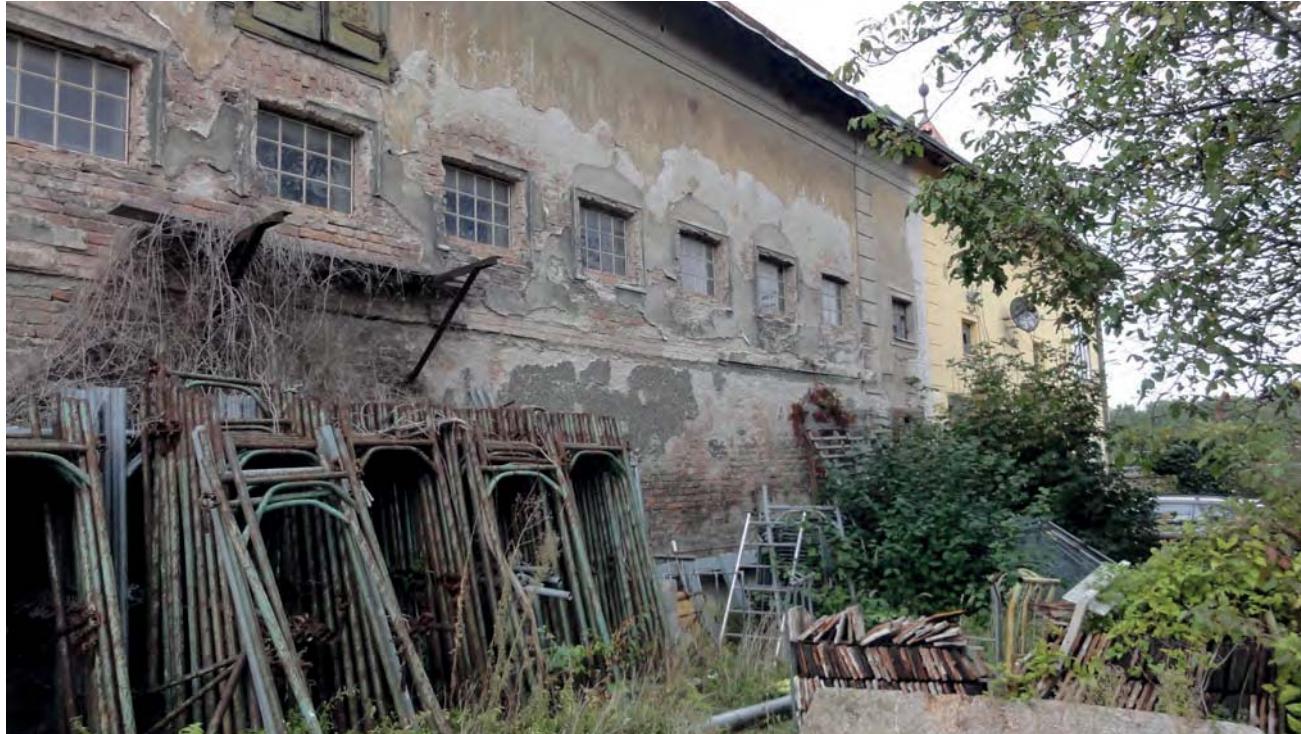
Abb.08: Schömertrakt - heutiger Zustand

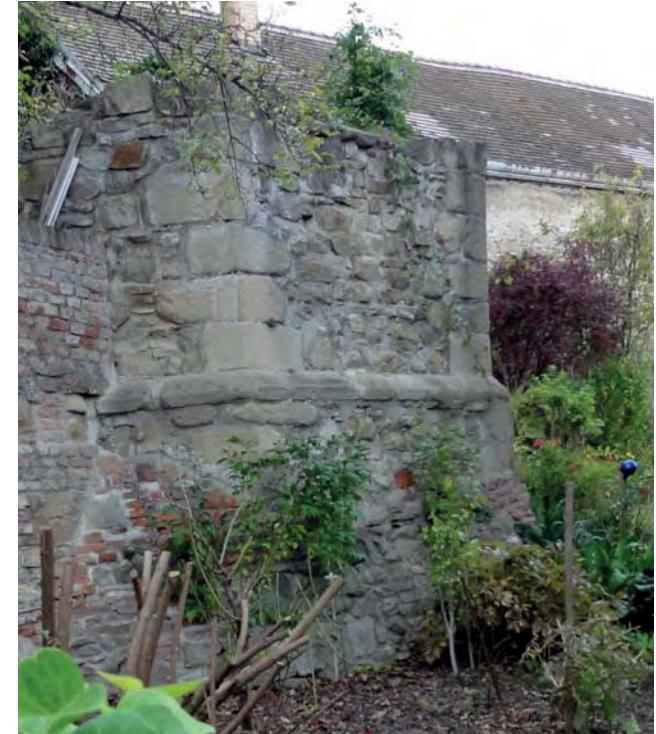
Abb.09: Chorpolygon der Kunigundenkapelle

Die ältesten Bauteile befinden sich im Süden des Areals und stammen aus dem 13. Jahrhundert. Sie waren Bestandteil einer Kapelle, die der Heiligen Kunigunde gewidmet war. Heute stehen nur noch Mauerreste der Kapelle, sie weisen jedoch auf mehrere Bauphasen im 13. Jahrhundert hin.¹ Daran anschließend finden sich heute noch die Grundmauern des Kunigundenhofes. Das Gebäude diente vermutlich zunächst Dominikanermönchen als Wohngebäude. Nach einem Konflikt mit den Augustiner Chorherren wurde es ab der Mitte des 14. Jahrhunderts von einer Stiftung für arme Frauen genutzt. Was nach dem Auszug der Stiftung mit dem Gebäude passierte ist nicht bekannt.² Ab der Mitte des 16. Jahrhunderts wurde es jedenfalls nicht mehr für religiöse Zwecke genutzt und der Gebäudekomplex wurde als Geschirrhof bezeichnet. Ein Stich nach Martin Lerch im Stiftsarchiv, der nachträglich mit einer Legende versehen wurde, bezeichnet die Gebäude als „Equilia et officina canoniae ab anno 1560“ (zu dem Stift gehörige Pferdeställe und Werkstätten ab dem Jahr 1560). (siehe Abb.03) Erste Inventarlisten und schriftliche Dokumente zur Nutzung als Pferdestall sind im Stiftsarchiv ab dem Jahr 1542 erhalten.

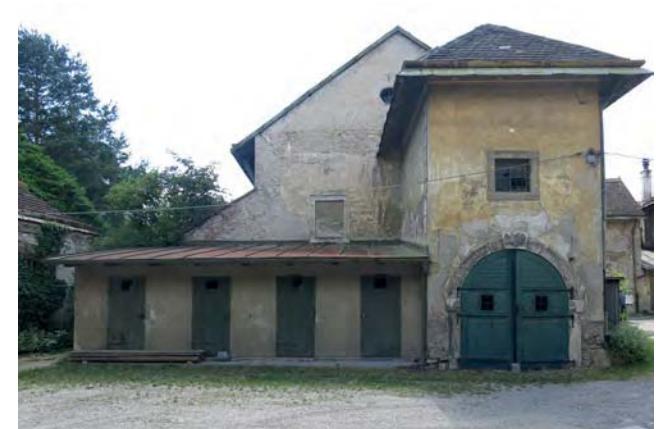
Abb.12: Portalzubau von 1675 und spätere Erweiterung Schmedingtrakt

spätestens seitdem auch den Namen „Gschirrhof“. Der Keller wurde vertieft und ein Gewölbe eingezogen, zur Erschließung wurde ein Portalvorbau angefügt, der eine Inschrift und das Wappen des Probstes trägt.³ Von dem Umbauten sind Pläne erhalten, außerdem zeigt ein Stich von Johann Martin Lerch die Situation, auf diesem sind auch deutlich die Nebengebäude zu erkennen: Das Areal wird von weiteren Gebäuden im Osten und im Norden abgeschlossen, deren genaue Funktion jedoch nicht bekannt ist. Die Stadtmauer und der Sattelturm schließen es im Westen ab, im Süden gibt es lediglich einen offenen Unterstand. Wenn auch auf der Darstellung nicht sichtbar, lässt die Bauforschung darauf schließen, dass das Areal bereits damals im Norden mit einer Mauer und einer Toreinfahrt zur Schiefergasse abgeschlossen war.⁴

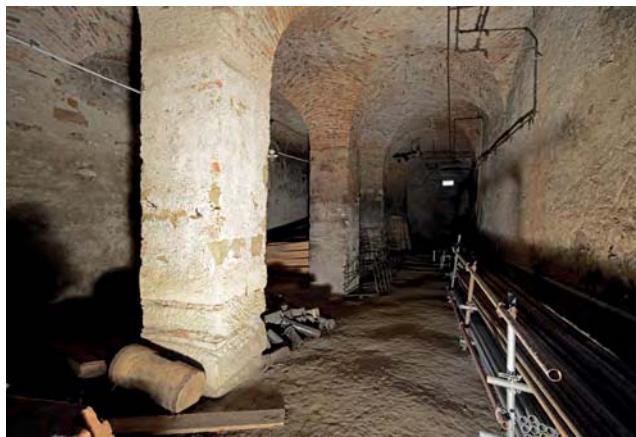
Abb.16: Kellergewölbe des Schmedingtrakt

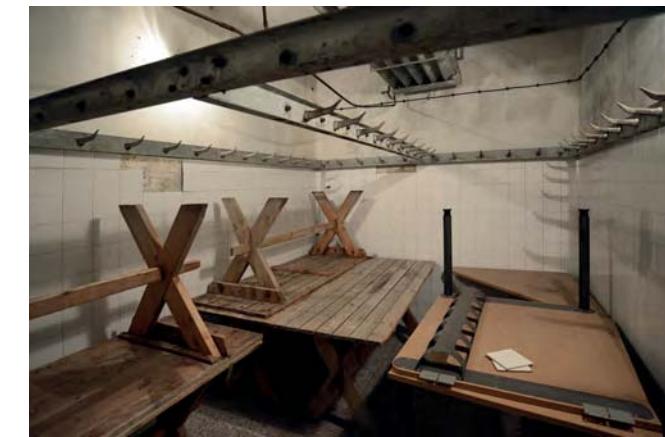
Abb.18: ehemaliger Schlachthof im Schömertrakt

Als es im Laufe des 20. Jahrhunderts immer weniger Bedarf an Stallungen gab, wurden im nördlichen Bereich ein Schlachthof und im Bereich des Schmedingtraktes Wohnungen errichtet. Doch diese Nutzung war nur von kurzer Dauer. Heute sind fast alle Wohnungen unbewohnt, Teile des Geschirrhofs werden als Werkhof der klösterlichen Bauabteilung genutzt. Die meisten Gebäude stehen jedoch leer. Es werden vom Stift immer wieder Instandsetzungsmaßnahmen durchgeführt, um dem drohenden Verfall zu verhindern. Trotzdem muss dringend eine sinnvolle Nutzung für die Gebäude gefunden werden, um ihr Fortbestehen auch in der Zukunft zu gewährleisten.
