Der Schwarzer Hof

Das Zainhammerhaus

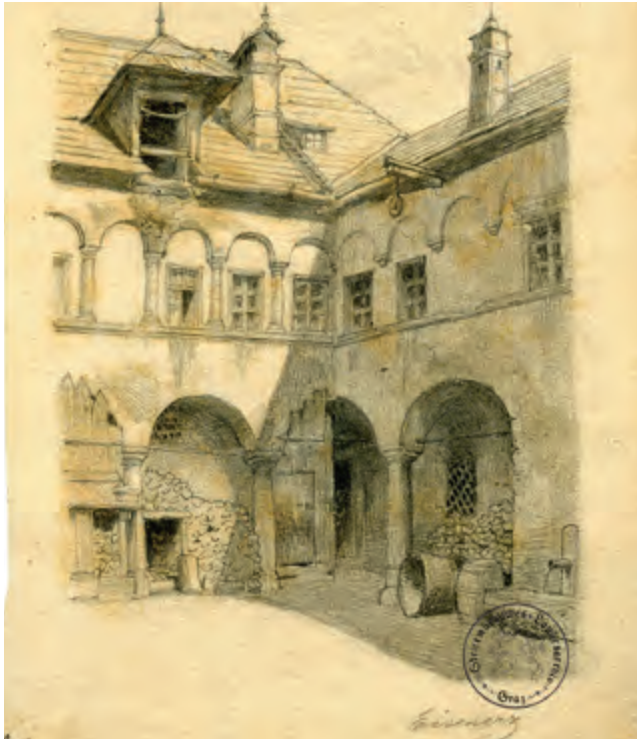
Radierung, Josef von Arbesberg, vor 1889

Historische Abbildungen zeigen das Gebäude im Lauf der Jahrhunderte. Auf Merians Kupferstich aus dem Jahr 1649 lässt sich der vierflügelige Schwarzer Hof gut erkennen. Man sieht die zweigeschoßigen Hauptgebäude mit dem hohen Walmdach an der Straßenseite, die Arkaden im Hof und die niedrigeren Nebengebäude an der Westseite zum Erzbach. Südlich des Schwarzer Hofes erkennt man den zugehörigen Garten – das Grundstück ist auch heute noch unbebaut. Eine Radierung des Architektur- und Landschaftsmalers Josef von Arbesser, die vermutlich vor 1889 entstand, zeigt den Innenhof des Gebäudes mit

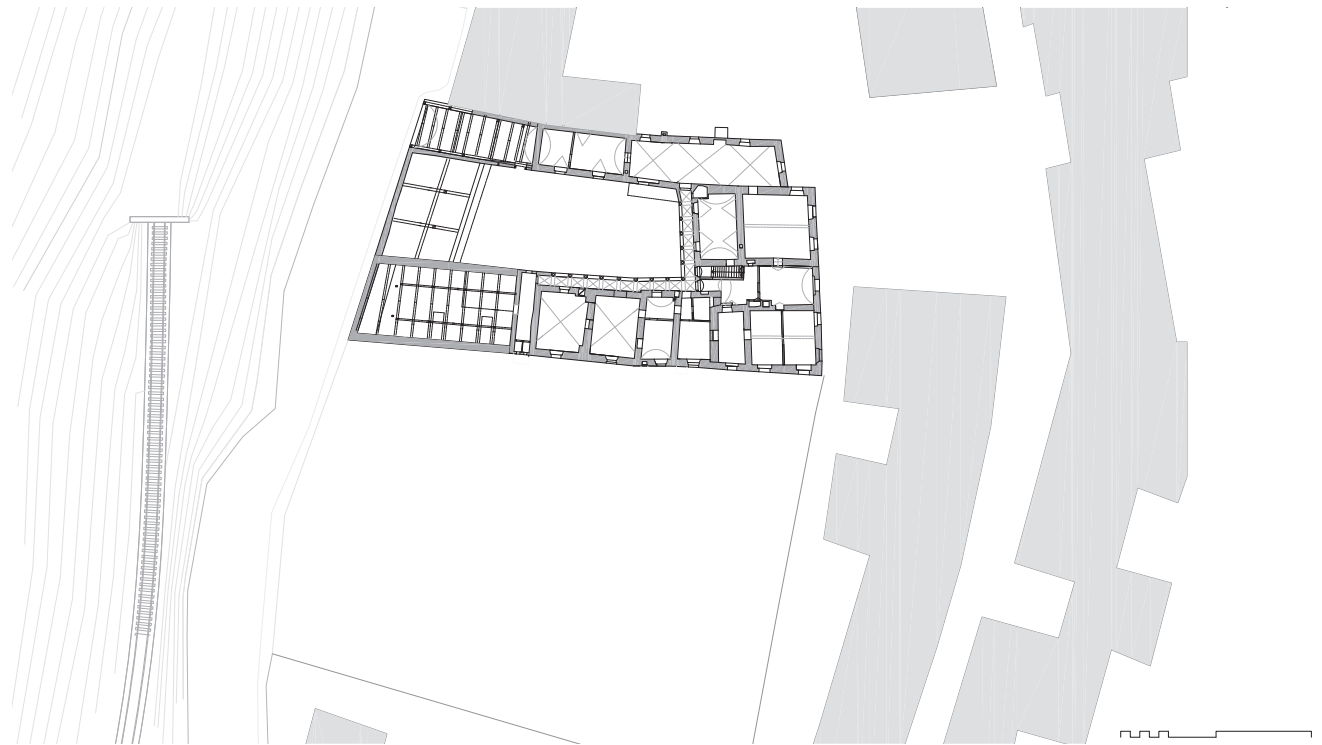
Grundriss Obergeschoss

Obergeschoss Bauphasen VI und VII, rezenter Zustand, It. Jürgen Morawi

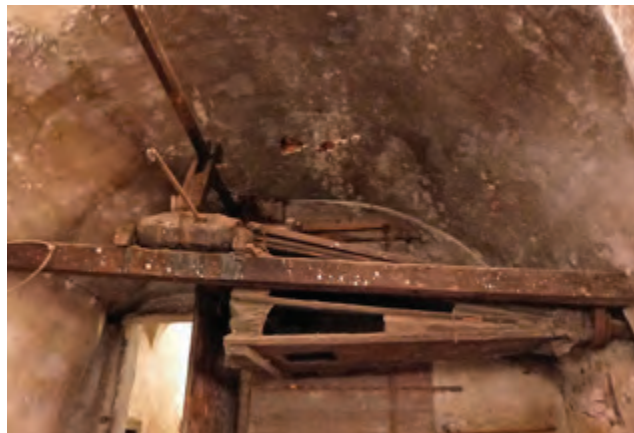
Blasebalg

An den vielen zugemauerten Öffnungen und den Fenstern aus mehreren Jahrhunderten, lässt sich die lange Geschichte des Hauses erahnen – wobei im Außenbereich sämtliche Hinweise auf die ursprüngliche Funktion verschwunden sind: Die Schornsteine der Essen und das Wasserrad, das die Blasebälge in der Schmiede angetrieben hat, sind nicht erhalten. Selbst der Fluter wurde im 20. Jahrhundert mit einer Straße überbaut. Im Inneren jedoch kann man die Nutzung im Schmiederaum noch gut ablesen. Hier sind nicht nur die beiden Essen erhalten, auch Teile des Transmissionsantriebs und die beiden Blasebälge vermitteln auch heute noch eine gute Vorstellung davon, wie die Schmiede einst funktioniert hat.
